The environmental quality evaluation and monitoring in Šilutē and Saldus public water bodies (Šyša river oxbow lake and Nakotnēs ponds) In Latvian and English languages

The Interreg V-A Latvia – Lithuania Programme 2014-2020 project "Restoration of Public Areas in Šilutē and Saldus cities areas ", No. LLI-373 Silute-Saldus PUAR, No. LLI-373), ERDF - € 529 891,13

Final report

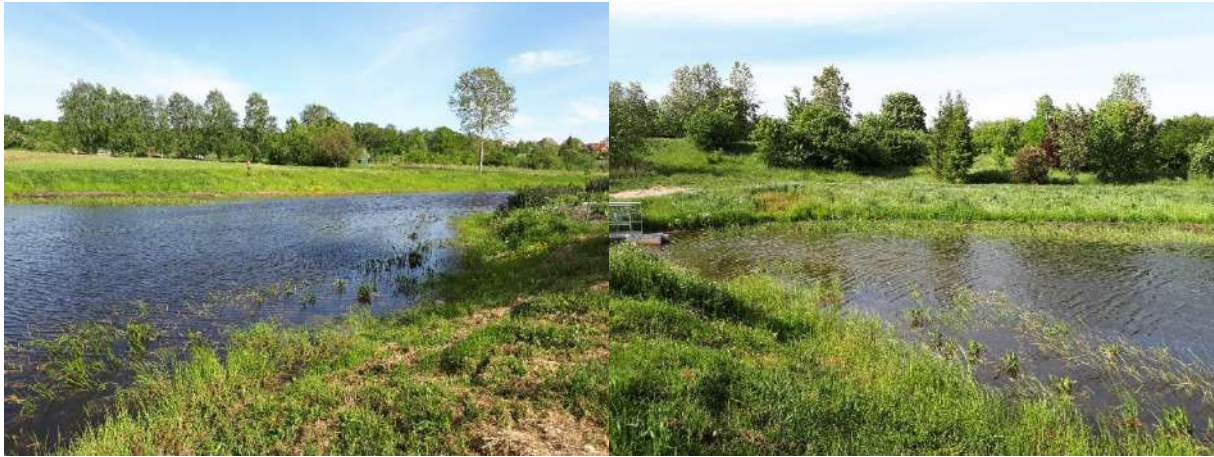
Figure 1. Sampling site in the Nakotne Pond located in Saldus Town.

Nakotne pond is a small water body (surface area is less than 1 ha) it is located in Saldus town next to living area. Pond feeds mostly on rainwater (drainage area approximately 0.5 km²) and drains into ditch which later joins rainwater collection system of Saldus town and through this system flows into Ciecere River. Length of this pond is approximately 250 m and width vary from slightly more than 40 m to approximately 19 m. Before implementation of project activities pond was overgrown with underwater and other vegetation and rather large part of its coastline and its southern part was swampy. Bottom of this pond was covered mostly by sludge, remains of vegetation and also man-made trash and garbage. Today vegetation in the pond is scarce and its bottom is covered mostly by inorganic substrate (silt, sand and gravel).

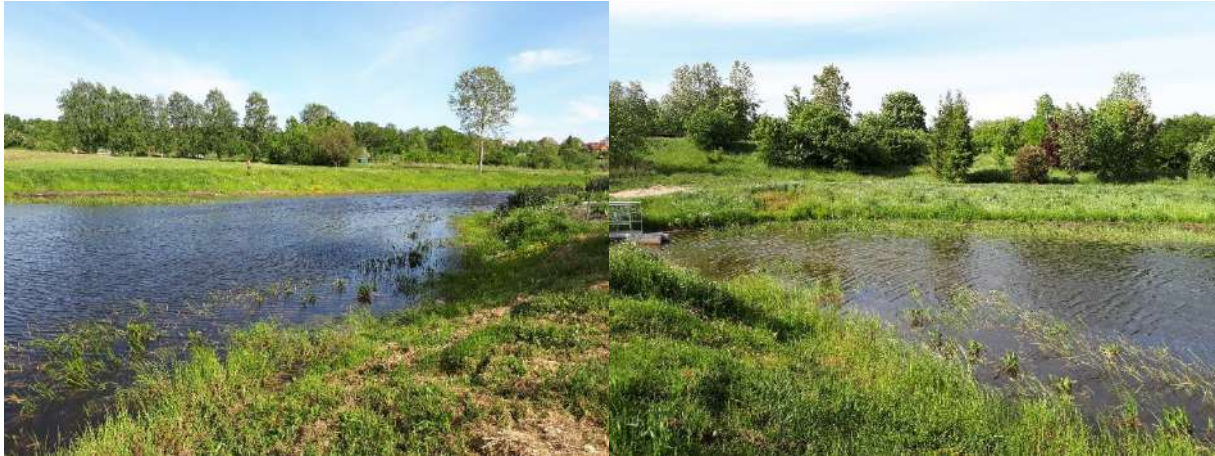
1. attēls. Paraugu ievākšanas vieta Nākotnes dīķī, Saldū

Nākotnes kvartāla dīķis ir salīdzinoši mazs ūdensobjekts (ūdens spoguļa platība nepārsniedz 1 ha), kas atrodas Saldus pilsētas teritorijā, netālu no dzīvojamajām mājām. Dīķi uzpilda galvenokārt lietussūdeņi (tā sateces teritorijas platība ir aptuveni 0,5 km²). Ūdens no dīķa nonāk grāvī, kas ietek Saldus pilsētas lietussūdeņu savākšanas sistēmā un caur šo sistēmu ietek Cieceres upē. Dīķa garums ir aptuveni 250 m, tā platums svārstās no aptuveni 19 m līdz aptuveni 40 m. Pirms kvalitātes uzlabošanas pasākumiem dīķis bija stipri aizaudzis ar zemūdens augāju un citiem augiem, dīķa dienvidu daļa un daļa krastu bija pārpurvojušies. Dīķa gultni sedza galvenokārt dūņas, augu atliekas, kā arī cilvēka radīts pielūzņojums un atkritumi. Pašlaik gultnes aizaugums dīķī ir minimāls. Tā gultni sedz galvenokārt neorganiskais substrāts (nogulumi, smiltis un grants).
